**ORGANO DE CONTROL INSTITUCIONAL  
DE LA GERENCIA REGIONAL DE SALUD LA LIBERTAD**

**INFORME DE VISITA DE CONTROL**  
**N° 01-2026-OCI/0640-VC**

**“ESTADO SITUACIONAL DE LAS SALAS QUIRÚRGICAS  
DEL HOSPITAL BELÉN DE TRUJILLO”**

**PERÍODO DE EVALUACIÓN:  
DEL 19 AL 23 DE ENERO DE 2026**

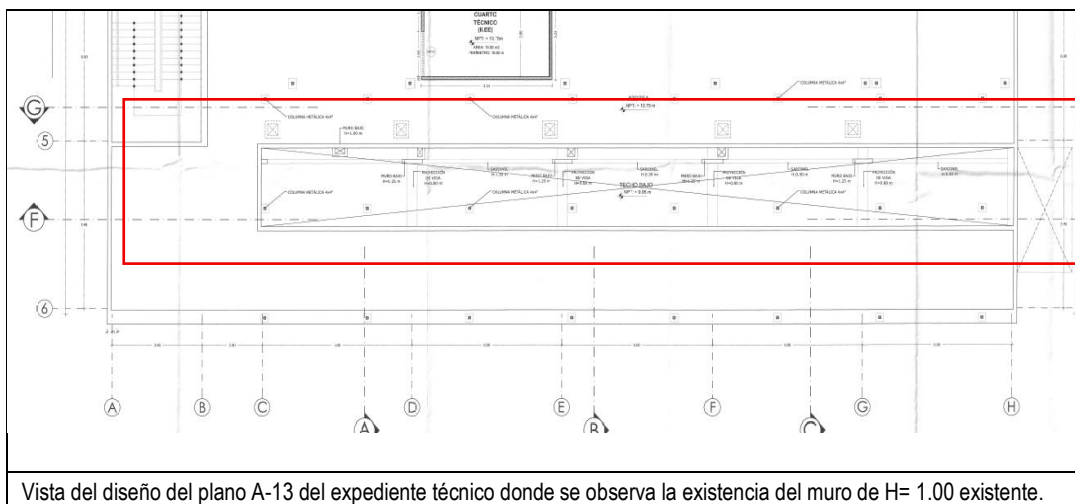
**Imagen n.º 1**  
**Plano A-13 que advierte la presencia de muro bajo perimetral**

El plano A-13 del expediente técnico que corresponde a la IOARR “Adquisición de máquina de anestesia y desfibrilador; remodelación de sala de operaciones y sala de recuperación; además de otros activos en el (la) Hospital Belén de Trujillo, distrito de Trujillo, provincia Trujillo, departamento la Libertad”, prevé la existencia del muro bajo perimetral de H= 1.00 ml (lado izquierdo) que servía de barrera protectora en el traga luz de esa zona, conforme imagen siguiente:

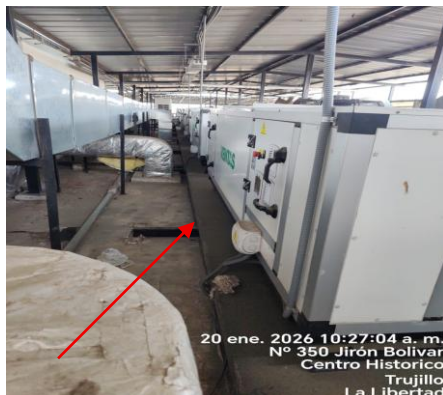
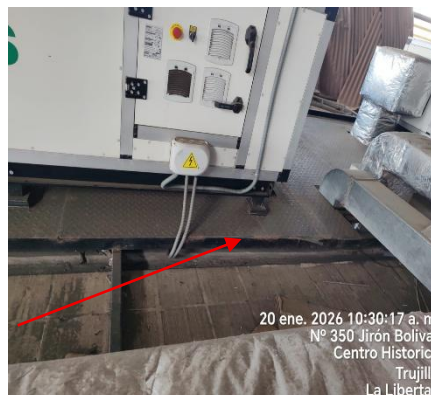
No obstante lo anterior, durante el recorrido efectuado al área de la azotea del Hospital Bélen, se constató el retiro del citado muro que servía de barrera protectora en el traga luz de esa zona, conforme se muestra a continuación:

**Fotografías n.º 1 y 2**  
**No existencia de muro bajo perimetral de H= 1.00 ml (lado izquierdo)**

Es de señalarse que ello, posibilitó que el agua de lluvia discurra por la zona de la azotea, desbordándose por el área en el cual se encuentran ubicados los equipos de aire acondicionado (UMA), mas aún si las canaletas de evacuación del techo se encontraban deterioradas por la presencia de óxido lo que no permitió que se cumpla con la función de evacuar el agua de la lluvia hacia el punto de desfogue establecido para tal fin, propiciando que las mismas filtren hacia los pisos inferiores (Cuarto de máquina – tercer piso y salas quirúrgicas -segundo piso).

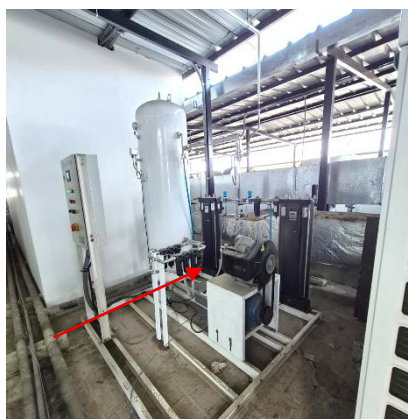
Sin perjuicio de lo anterior, es de indicar que se evidenció la emisión de ruido anormal en un motor que forma parte del equipo de compresión de aire; asimismo, se constató la presencia de una manguera suelta y/o desconectada en uno de sus extremos.

**Fotografía n.º 3**  
**Motor ubicado en azotea con emisión de ruido anormal**

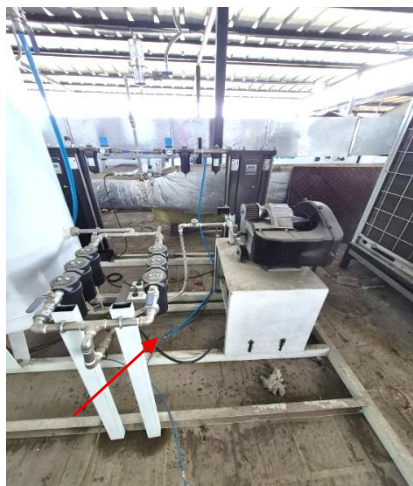
**Fotografía n.º 4**  
**Manguera desconectada a uno de sus extremos**

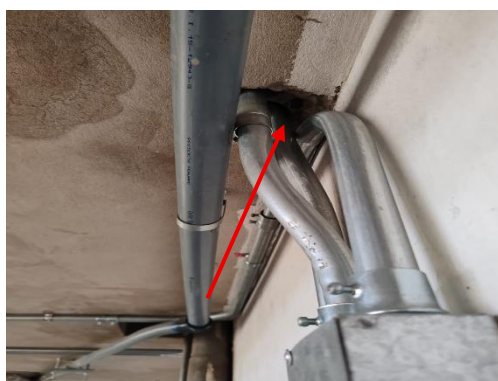
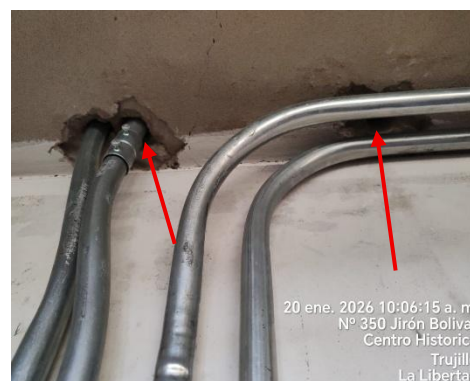
En el cuarto de máquinas se observó que durante la ejecución de los trabajos de remodelación del Centro Quirúrgico<sup>1</sup> no se consideró los sellados de las perforaciones de la losa aligerada realizadas para los bajantes de luz y ventilación<sup>2</sup>, lo que habría propiciado la filtración de las aguas a este ambiente, conforme fotografías siguientes:

**Fotografías n.ºs 5 y 6**  
**Perforaciones realizadas para los bajantes de luz y ventilación**

<sup>2</sup> Concordante con el informe n.º 006-2025-GRLL-GGR/GS/HBT-OEA-PSGM de 13 de enero de 2026, que señala: "Ductos instalados en el techo sin protección adecuada", "Conduit eléctricos sin sellado ni hermetización".

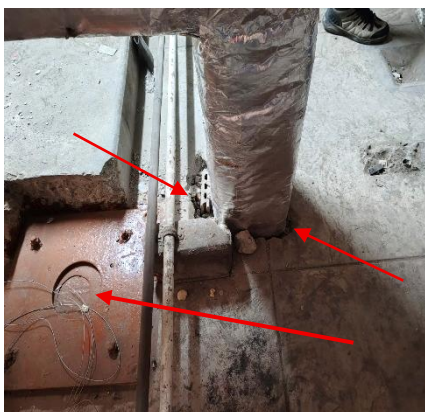
Así también, se advirtió la presencia de perforaciones en el piso de ductos de aire acondicionado e instalaciones mecánicas sin resane<sup>3</sup>, lo que posibilitó el pase de las aguas a los ambientes de las salas quirúrgicas ubicadas en el segundo piso. Lo expuesto se muestra en la fotografía siguiente:

<sup>3</sup> Concordante con lo expuesto en el informe n.º 006-2025-GRLL-GGR/GS/HBT-OEA-PSGM de 13 de enero de 2026, que señala: "Planchas de base de las lámparas cialíticas no han sido selladas"

**Fotografía n.º 7**  
**Perforaciones realizadas en los pisos del Cuarto de máquinas**

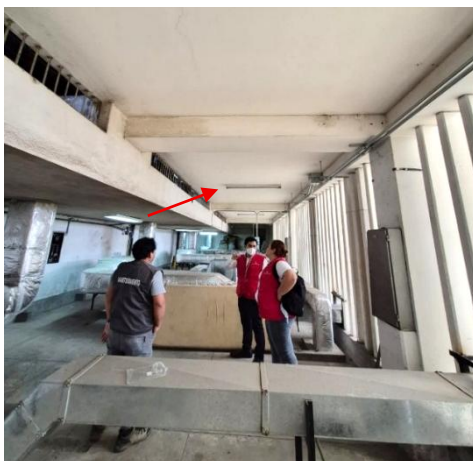
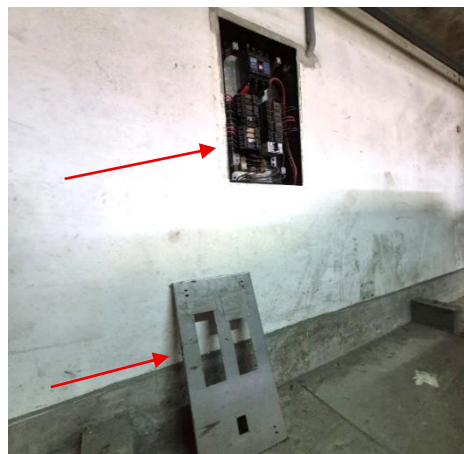
Cabe indicarse que, también se advirtió que (i) cuatro (4) luminarias fluorescentes se encuentran inoperativas, (ii) tablero eléctrico abierto, con la tapa de protección colocada en el piso y (iii) cables de energía expuestos fuera de la tubería.

**Fotografías n.ºs 8 y 9**  
**Conexiones eléctricas deficientes en el ambiente de Cuarto de Máquinas**

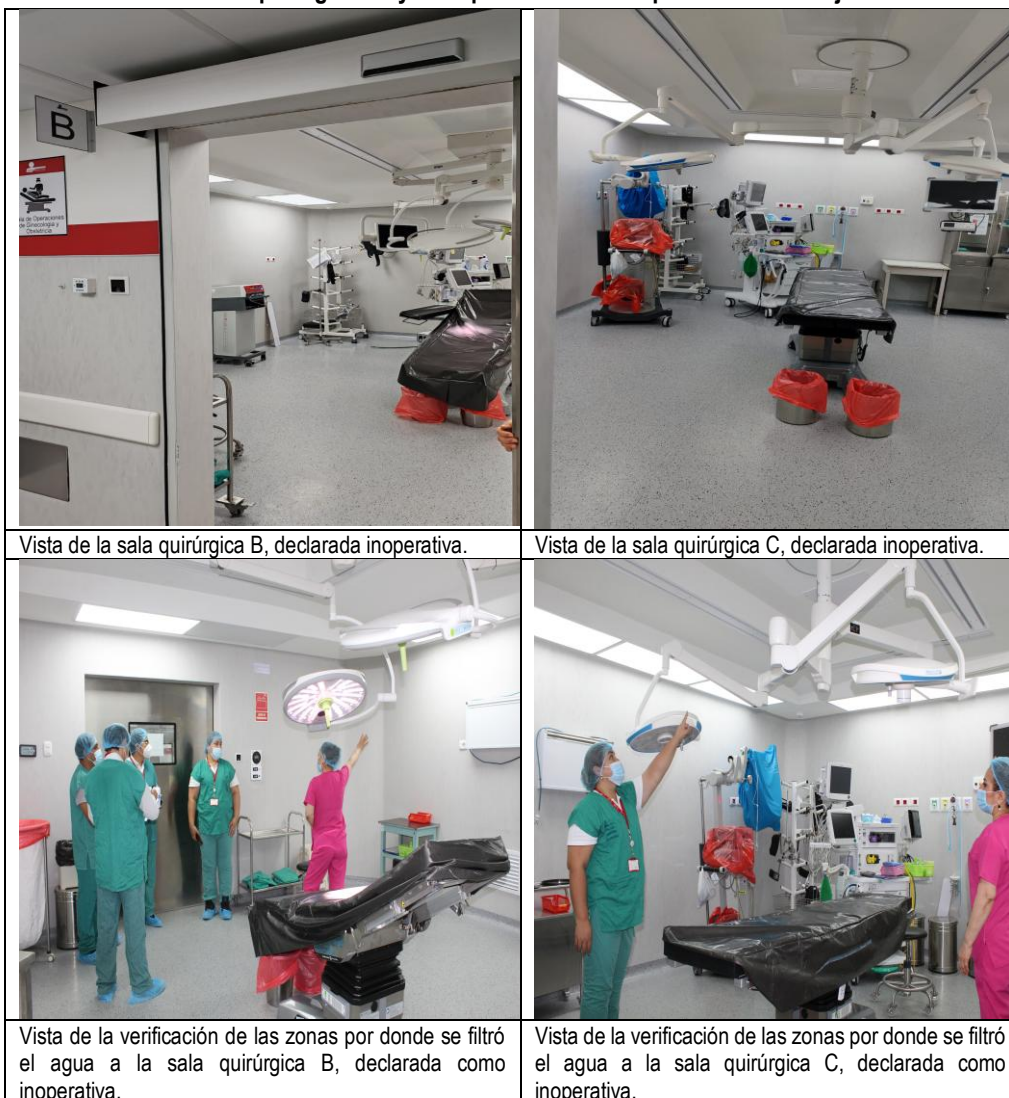
Sobre el particular, como resultado de las visitas realizadas por la Comisión de Control a la UPSS Centro Quirúrgico<sup>5</sup>, se pudo advertir que al 20 de enero de 2026, las salas B y C se encontraban inoperativas, como consecuencia de las filtraciones de agua provenientes de la azotea (cuarto piso) y del cuarto de máquina (tercer piso) conforme a las fotografías siguientes:

**Fotografías n.º 10 al 13**  
**Salas quirúrgicas B y C inoperativas del Hospital Belén de Trujillo**

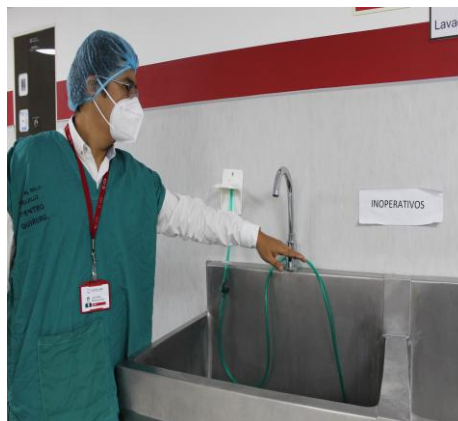
Sin perjuicio de lo anterior, en el Centro Quirúrgico se ha observado que el lavamanos ubicado entre la sala B y C no cuenta con la salida de agua potable que permita el lavado de las manos del personal, antes y después de las intervenciones correspondientes, asimismo; se constató que la puerta de ingreso a la sala quirúrgica C presenta deficiencias en su operatividad y funcionalidad debido a problemas con los topes fijados en el piso y con los sensores electrónicos del mismo, además las luminarias de la sala B, se encuentran inoperativas debido a problemas de funcionamiento de las mismas. Lo expuesto se detalla en las fotografías siguientes:

**Fotografía n.º 14**  
**Lavamanos en zona rígida inoperativo**

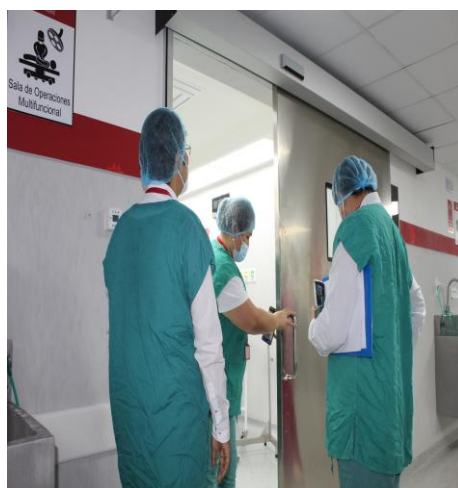
**Fotografía n.º 15**  
**Puerta de la sala C no cierra herméticamente por problemas en los topes**

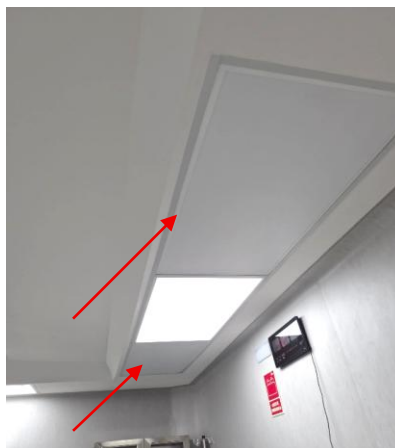
**Fotografía n.º 16**  
**Iluminarias inoperativas**

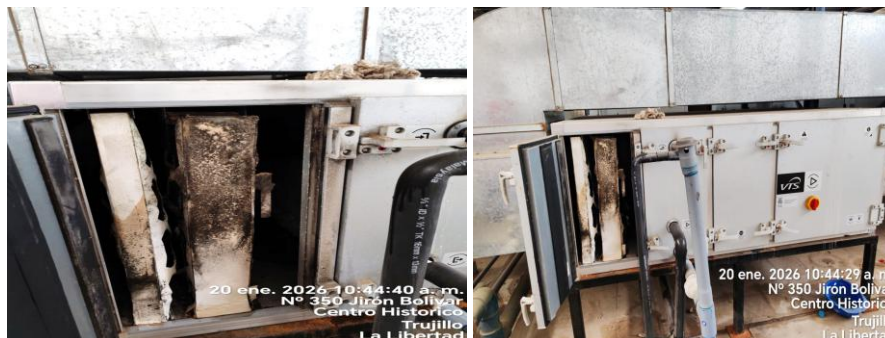
Por otro lado, respecto a los aires acondicionados de las salas quirúrgicas, se advirtió el no funcionamiento de las mismas y la presencia de moho en los filtros de los mismos. Cabe precisar que, mediante Informe de Hito de Control n.º 013-2025-OCI/0640-SCC de 30 de mayo de 2025<sup>6</sup>, se advirtió que los parámetros ambientales (temperatura, humedad relativa y presión diferencial) de las salas quirúrgicas, presentaban una lectura incorrecta de los valores, los mismos que no han sido corregidos.<sup>7</sup>

**Fotografías n.ºs 17 y 18**  
**Prefiltro de fibra de poliéster con presencia de hongo**
