**ORGANO DE CONTROL INSTITUCIONAL  
DE LA GERENCIA REGIONAL DE SALUD LA LIBERTAD**

**INFORME DE VISITA DE CONTROL**  
**N° 01-2026-OCI/0640-VC**

**“ESTADO SITUACIONAL DE LAS SALAS QUIRÚRGICAS  
DEL HOSPITAL BELÉN DE TRUJILLO”**

**PERÍODO DE EVALUACIÓN:  
DEL 19 AL 23 DE ENERO DE 2026**

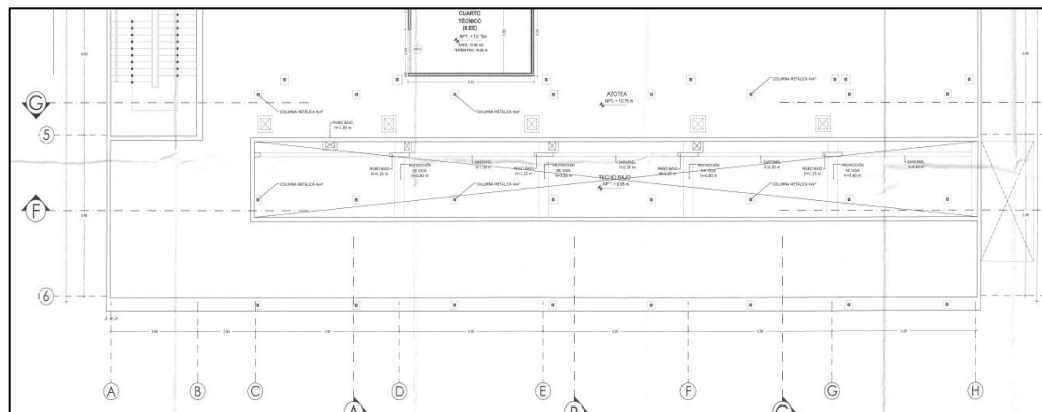
**Plano A-13 denominado Distribución arquitectura proyectada - azotea**

Es de señalarse que ello, posibilitó que el agua de lluvia discurra por la zona de la azotea, desbordándose por el área en el cual se encuentran ubicados los equipos de aire acondicionado (UMA), mas aún si las canaletas de evacuación del techo se encontraban deterioradas por la presencia de óxido lo que no permitió que se cumpla con la función de evacuar el agua de la lluvia hacia el punto de desfogue establecido para tal fin, propiciando que las mismas filtren hacia los pisos inferiores (Cuarto de máquina – tercer piso y salas quirúrgicas -segundo piso).
